Hinweise zur Untersuchung von Holzkonstruktionen in Nagelplattenbauweise auf die mögliche Gefährdung der Standsicherheit durch abstehende Nagelplatten - Fassung September 2020 -

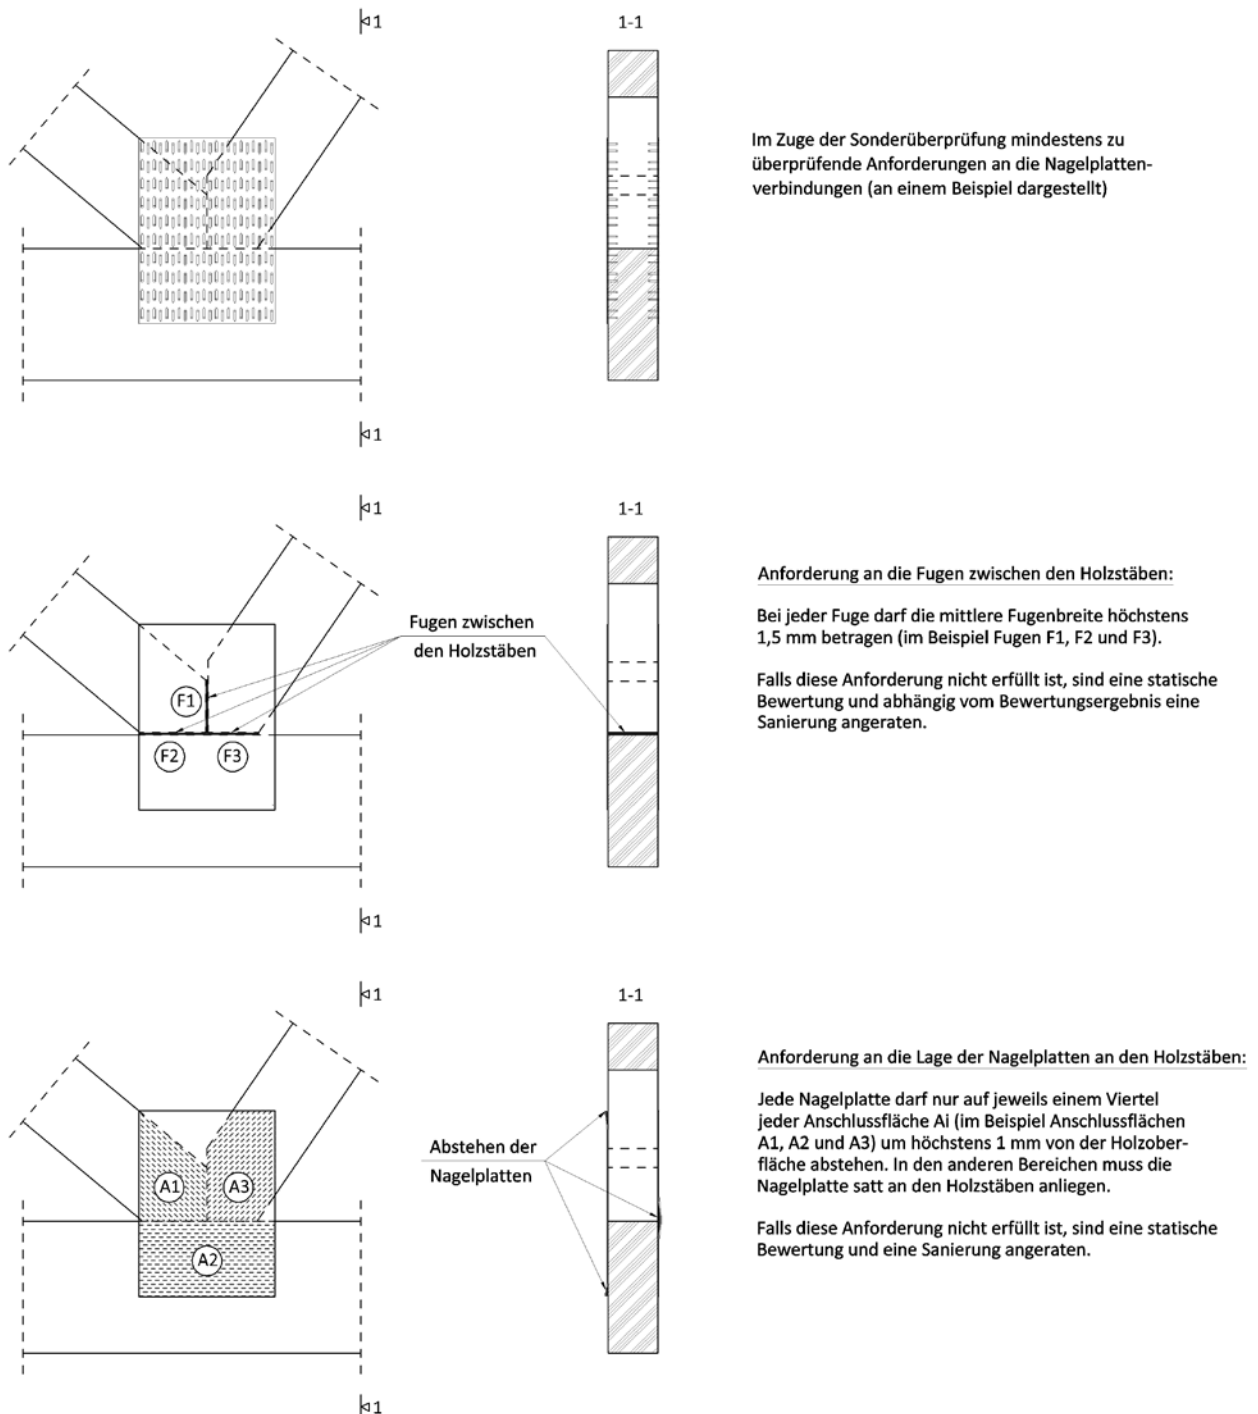
Abbildung 3: Mindestens zu überprüfende Anforderungen an die Nagelplattenverbindungen – normkonforme Anordnung der Nagelplatten an den Holzstäben (an einem Beispiel dargestellt)

Sämtliche, auch schwer zugängliche Nagelplattenverbindungen der Konstruktion sollten handnah in Augenschein genommen und mindestens hinsichtlich der in Abbildung 3 beschriebenen Kriterien auf eine normkonforme Anordnung der Nagelplatten an den Holzstäben überprüft werden.

Werden bei der Inspektion Abweichungen von der normkonformen Anordnung der Nagelplatten an den Holzstäben festgestellt, sind eine statische Bewertung der betroffenen Nagelplattenverbindungen und abhängig vom Ergebnis dieser Bewertung eine statische Bewertung der Konstruktion angeraten, erforderlichenfalls in Verbindung mit temporären Sicherungsmaßnahmen und Sanierungsmaßnahmen.
